応急対策工事

本復旧工事

漏水事故復旧

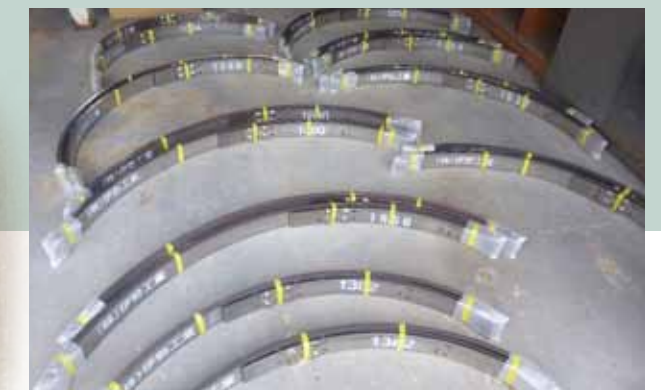
追加ストックした内面バンド

これまでも地震等の災害に伴い漏水が懸念される箇所に合う内面バンドを備えていました。今回のようにこれまで想定してこなかった上流部の管水路、国営施設の管水路(1号幹線用水路、2号幹線用水路、3号幹線用水路)の漏水発生に備えて、内面バンドをストックすることで、発注から納品までの期間及び用水停止期間の短縮を図り、安定した用水供給再開に努めてまいります。また、内面バンドのストックによる管水路の補強対策だけでなく、用水供給施設等を被災した場合を想定した仮復旧方法、利用可能な事業及び予算を把握するための各関係機関との強い連携、迅速に対応していただける点検業者の確保にも努め、早急に用水供給再開を行える体制作りを推進してまいります。さらに施設の維持管理に万全を期し、冬に新庄市から受託しております消流雪用水事業においても用水の安定供給を通して、冬も暮らしやすい街作りに貢献してまいります。
