平成30年8月豪雨による被災状況

1. 清水揚水機場

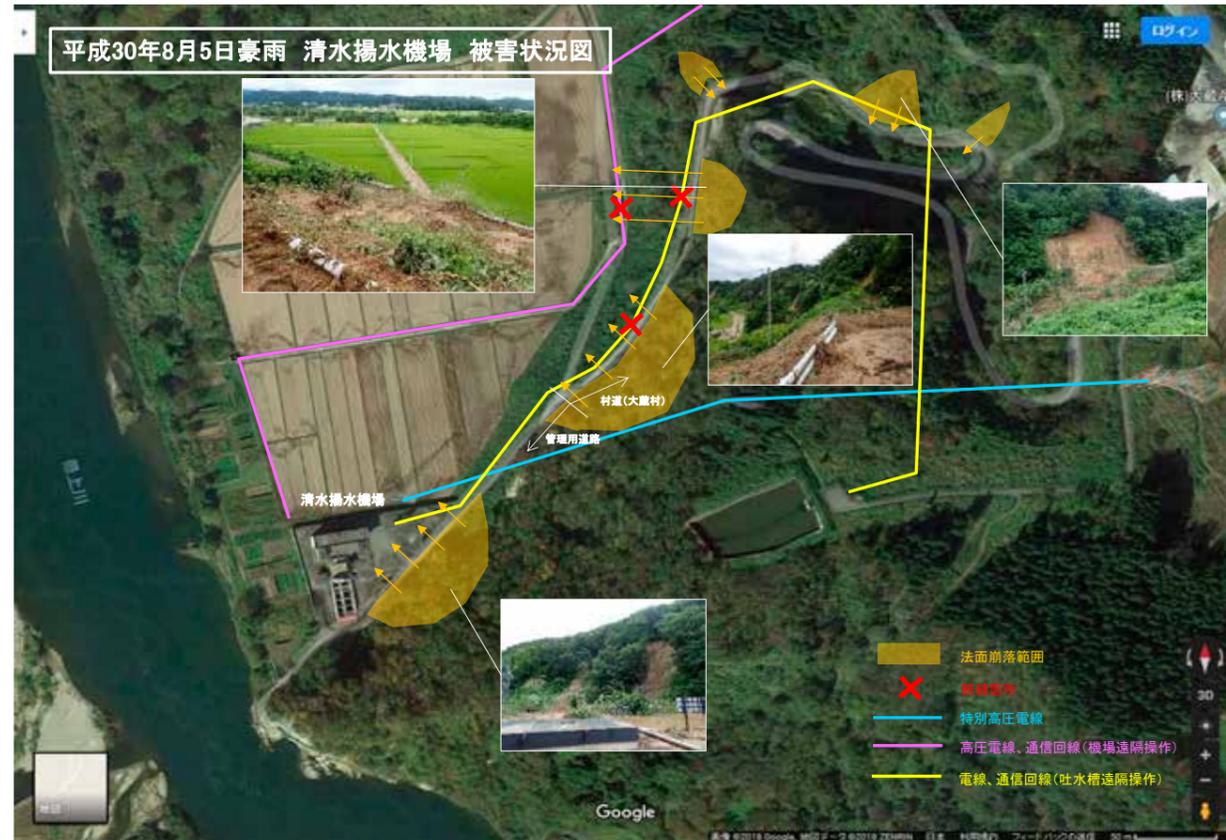
上図のとおり8月5日の豪雨により、清水揚水機場管理道路が6箇所に渡って崩落し、揚水機場はネットフェンスが全壊し、場内や道路は土砂で埋め尽くされました。また、出穂期で大量な農業用水が必要な時期が迫る中、電力柱数本の倒伏、送電線の断線により停電、遠方操作不能という深刻な事態に陥りました。大蔵村のご支援で管理道路の土砂撤去を翌日より迅速に進めていただいたおかげで、5日程で仮復旧を終え貴重な最上川用水を再供給することができました。ご尽力いただいた関係機関、各施工業者の皆さまに心より御礼を申し上げます。組合員の皆様には、大変なご心配をおかけしましたが、ご理解とご協力をいただきましたことに深く感謝申し上げます。尚、昨年12月中に本復旧を完了しております。

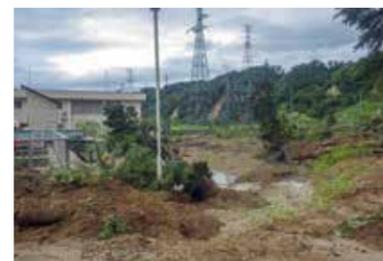
復旧前(揚水機場内)

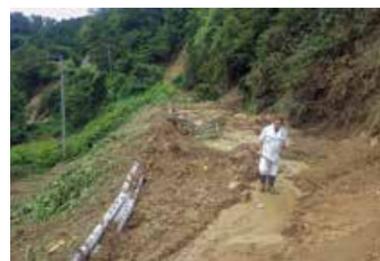
復旧前(管理道路)

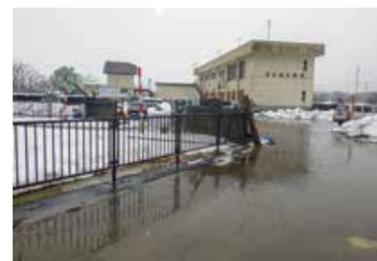
復旧後

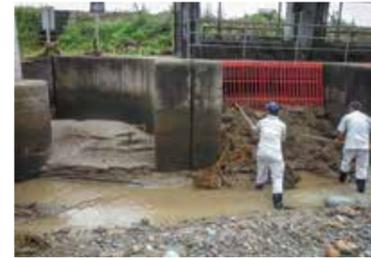
駒場頭首工(新田川)

流木や土砂の堆積により取水不能

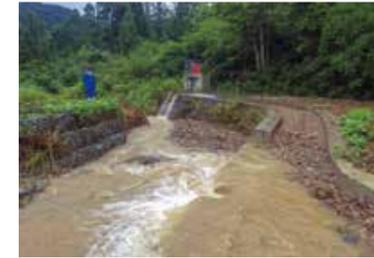
堤沢ため池(休場地内)

取水口が流入土砂により閉塞

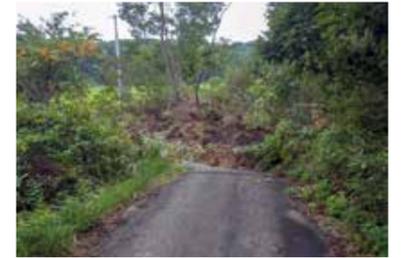
転坂ため池(市野々地内)

土砂崩落により管理道路通行不能

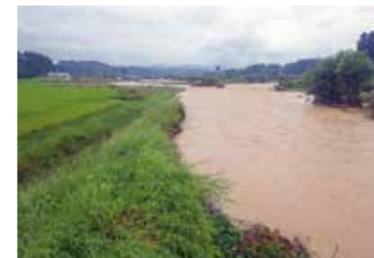
新田川堤防決壊による農地への流木・土砂の堆積。水稻は壊滅的被害

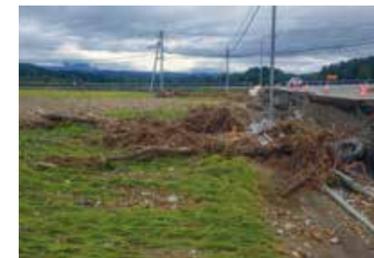
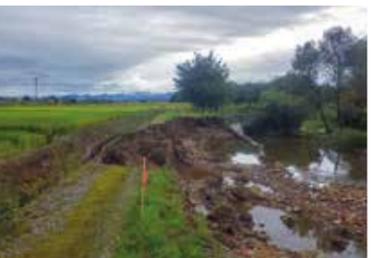
新庄内川氾濫による農道浸食

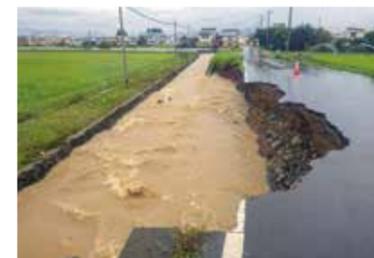
五日町排水路増水による県道崩落

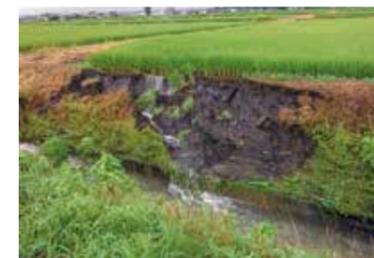
農地法面崩落(梅ヶ崎)

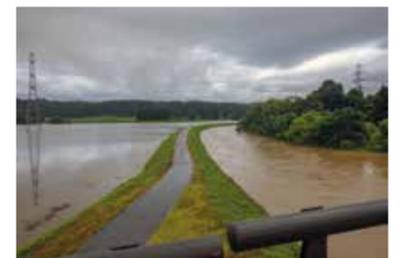
河川増水に伴うほ場の冠水(宮野)

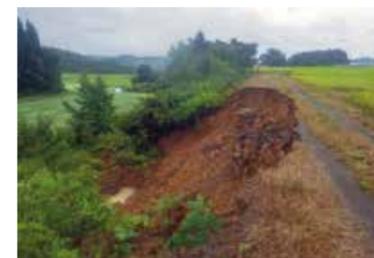
農道法面崩落(泉ヶ丘)

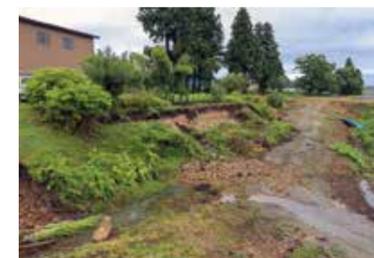
法面崩落による福宮用水路閉塞

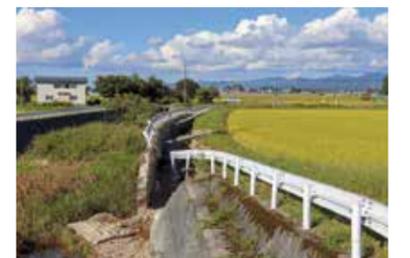
中の川堤防・水田水尻損壊(関屋)
